## Renoveringer af almene bebyggelser 2004-2007

*Citation for published version (APA):*  
Bech-Danielsen, C. (2008). *Renoveringer af almene bebyggelser 2004-2007*. SBI forlag. SBI Nr. 2008:11

Claus Bech-Danielsen

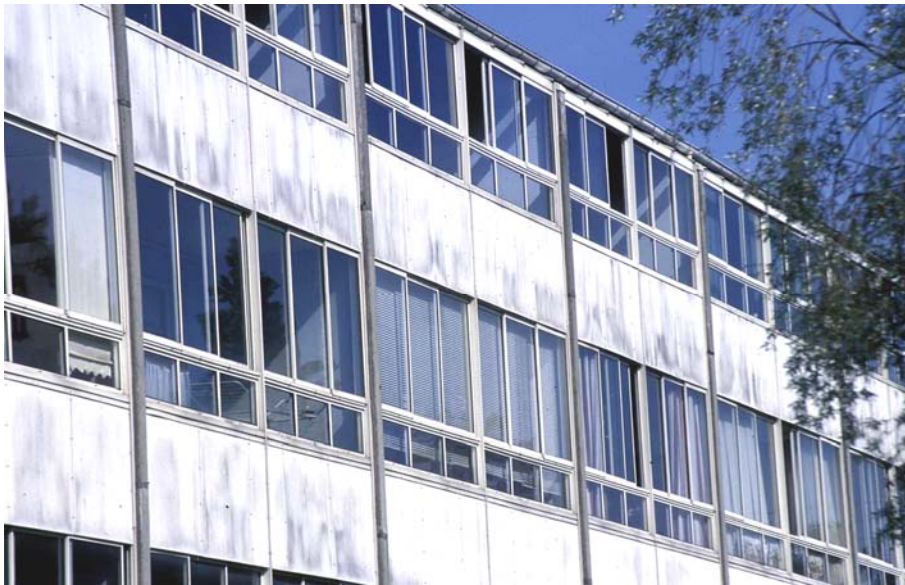
I Riddersborgparken fremtræder de facader, der blev tilføjet i forbindelse med den foregående renovering, i dag umådeligt trist og nedslidt. Alger driver ned af de hvide eternitplader.

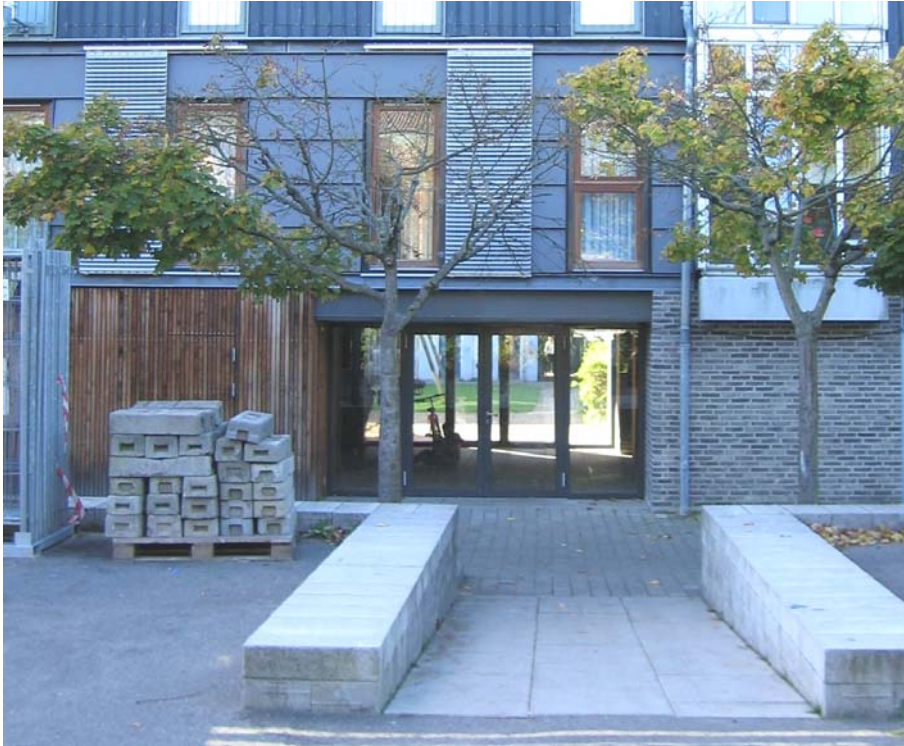
På et udsnit af facaden er der i Albertslund Nord opstillet denne prøvemodell af den forestående renovering.

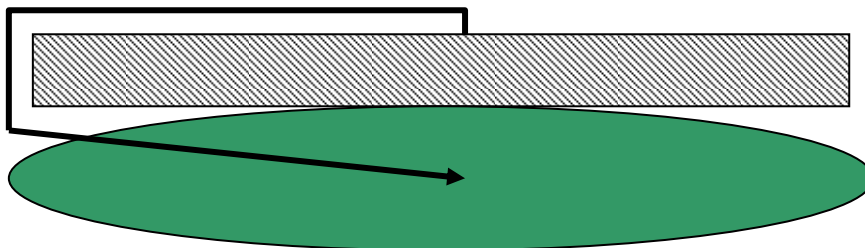
Principskitse: Adgang fra bolig til grønne arealer.

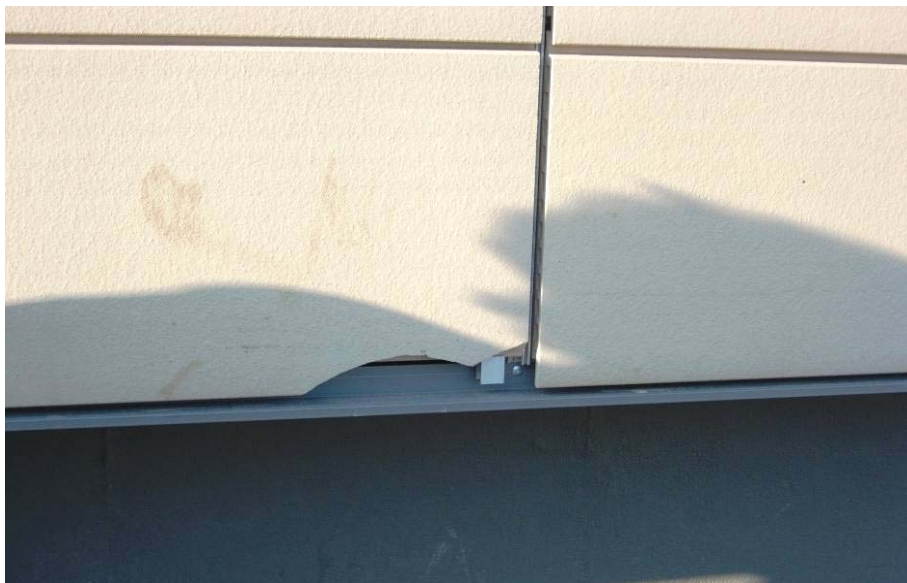
Materialer i nå-højde og omkring hjørner skal vælges, så de kan tåle den daglige brug. Dette billede er taget i Bispehaven umiddelbart efter renoveringen. (Foto: Daniel Nielsen).

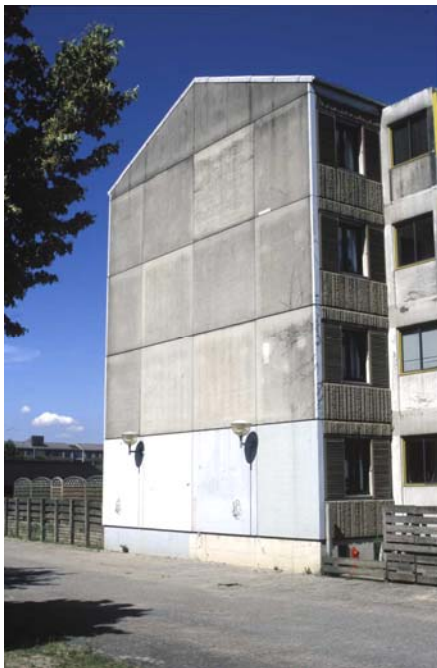
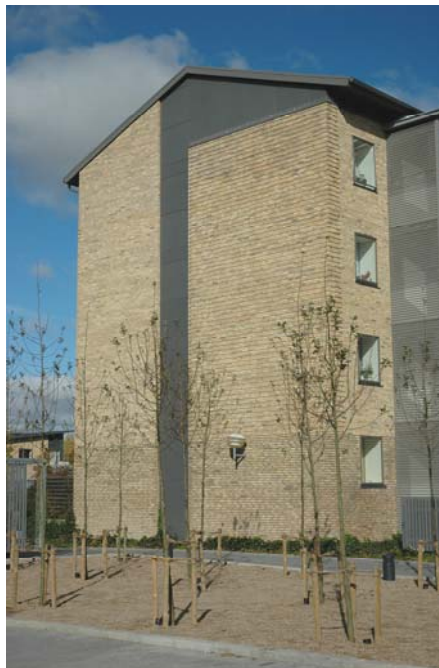
Interviewpersoner i Vejleåparken synes ikke, at de nye gavle er smukkere end de gamle. Det har muligvis noget at gøre med den negative holdning til renoveringen, som mange problemer i byggeprocessen har skabt.
